ПРОБЛЕМАТИКА ПРОЕКТИРОВАНИЯ И СТРОИТЕЛЬСТВА ИЗ ЛСТК

Чаганов А.Б., к.т.н., доцент каф. СК, ВятГУ
Рожин Д.Н., к.т.н., доцент каф. СК, ВятГУ
Матанцев К.А., ГИП ООО «Росдом»

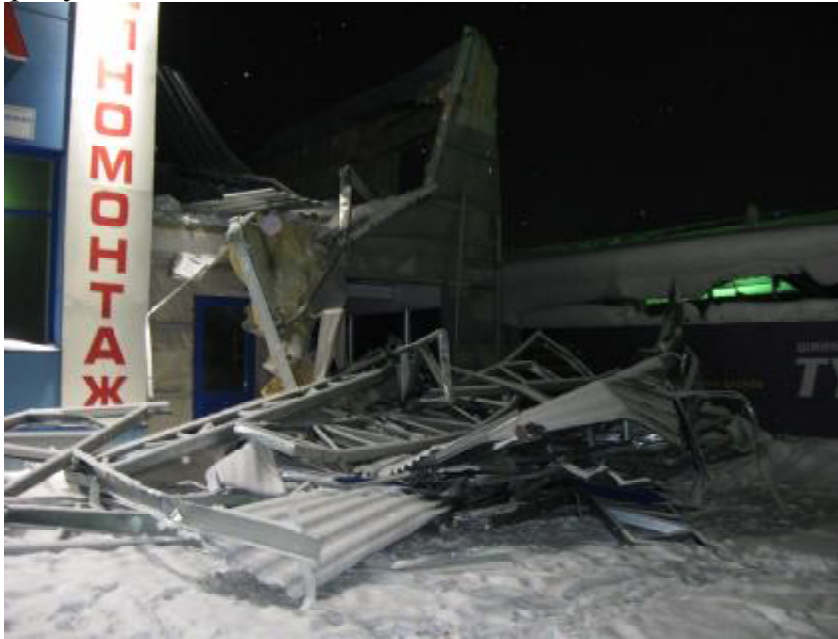
Например, в феврале 2011 произошло обрушение кровли и элементов каркаса на 2х этажном пристрое к зданию по улице Производственная. Обрушение произошло через 1 месяц после закрытия теплового контура пристроя. Снеговая нагрузка в момент обрушения (толщина снежного покрова на кровле составляла 30-40

см) не превышала 40% от расчетной снеговой нагрузки с соответствии со СНиП [3]. Проект на возведение отсутствовал (строительство велось по рисункам, выполненными не специалистом).

Рисунок 2. Обрушение конструкций

Основная причина обрушения - потеря устойчивости сжатых элементов из плоскости (как показал анализ схемы пристроя, по фермам покрытия полностью отсутствовали связи). При потере устойчивости одним элементом фермы произошло лавинообразное обрушение кровли, объединенной профилированным листом.

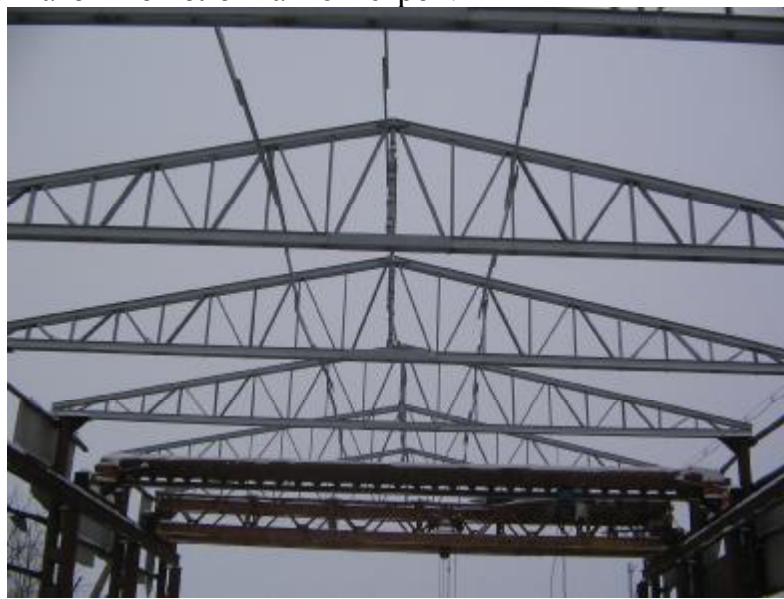
В 2010г произошло обрушение конструкций покрытия промздания в пос. Стулово. Конструкции - фермы покрытия пролетом 18 метров с шагом по колоннам 6 метров.

Рисунок 3. Конструкции ферм

После обрушения было проведено усиление и монтаж новых ферм, по результатам проверки несущей способности вновь смонтированных ферм установлено, что отдельные элементы (опорный раскос) перегружены в 10 раз, связи по фермам выполнены в виде профиля типа U сечением 100x1,2мм. Гибкость связи $600/1,3=460$, что превышает допустимую и полностью исключает связь из работы.
